Fahrbahnbeläge auf der Bundesautobahn A94 Abschnitte Forstinning – Pastetten und Pastetten – Heldenstein

Messungen nach Verkehrsfreigabe

**Nahfeld- (CPX-) Messungen der
Reifen-Fahrbahn-Geräusche nach
DIN ISO 11819-2**

Bericht Nr. M116966/04

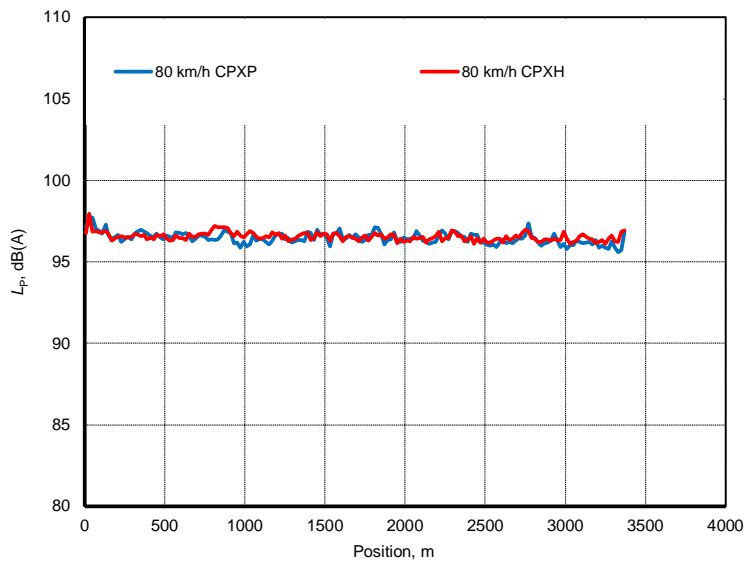
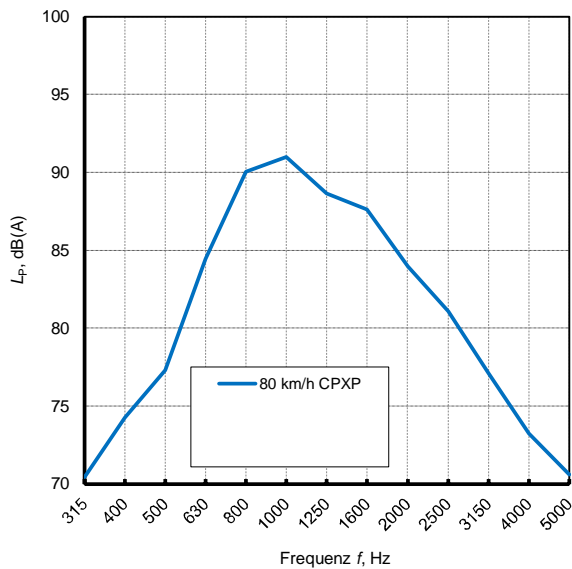
| Richtung | Ost, km 23,1 - 26,5 links | | |

CPX-WERTE

Terzspektrum für CPXP

Terzspektrum für CPXH

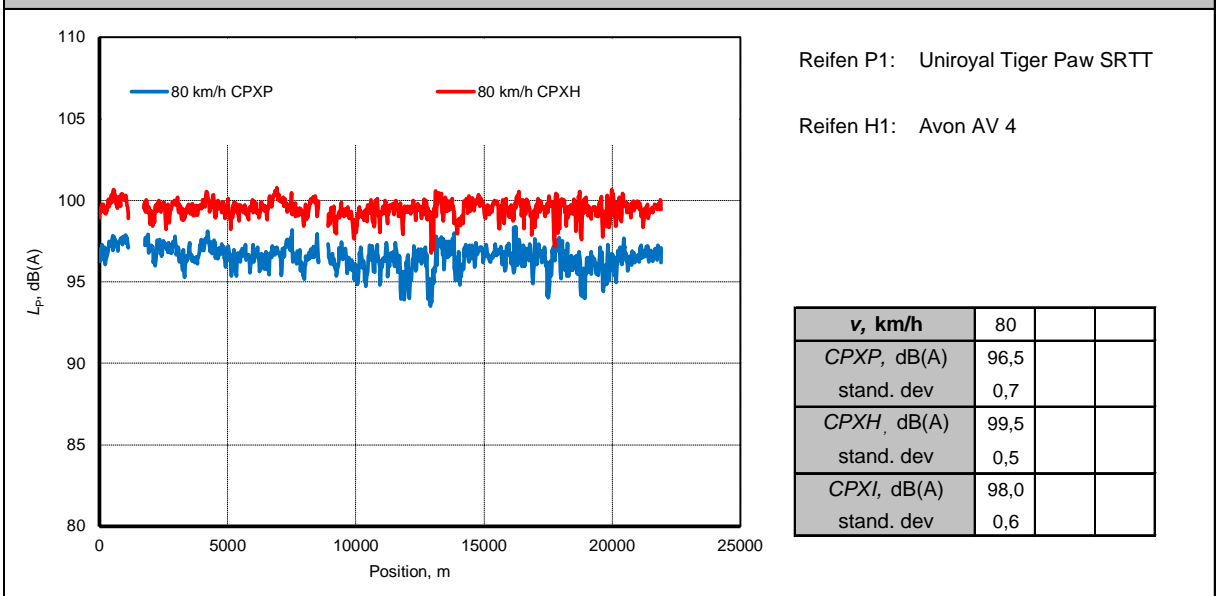
| Richtung | Ost, km 33,4 - 55,4 rechts | | |

CPX-WERTE

FREQUENZ-ANALYSE

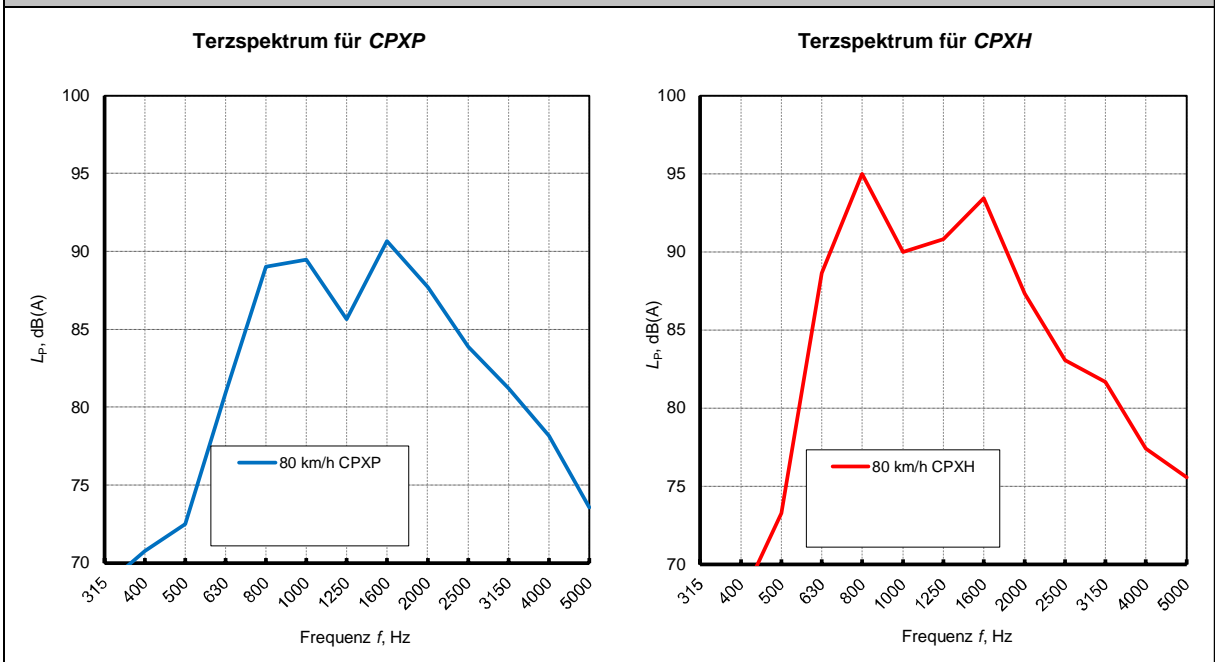
| Richtung | Ost, km 33,4 - 55,4 links | | |

CPX-WERTE

FREQUENZ-ANALYSE

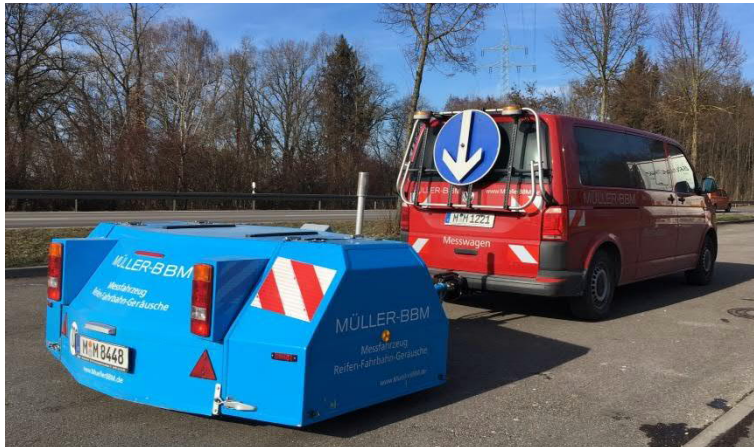
Abbildung 2. Müller-BBM Messanhänger.

Die Müller-BBM Messanhänger erfüllen die Anforderungen der Norm [CPX1]. Ihr Aufbau ist in Abbildung 1 und Abbildung 2 dargestellt.

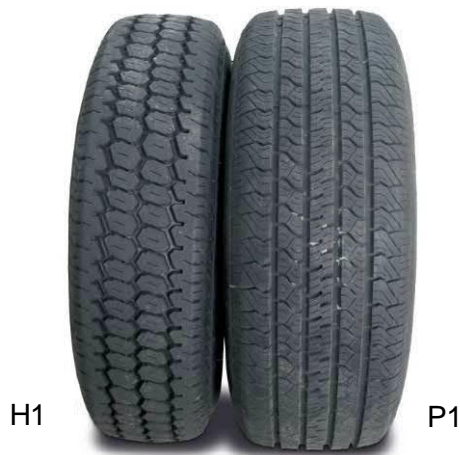
Abbildung 3. Verwendete Messreifentypen P1 und H1 gemäß [CPX2].

Für reproduzierbare Messungen mit Hilfe der Nahfeldmessmethode sind nach Norm die nachfolgend beschriebenen Reifen mit den angegebenen Abmessungen zu verwenden (vgl. Abbildung 3):

- Reifen P1: Uniroyal Tiger Paw SRTT 225/60 R16,
- Reifen H1: AVON AV4 195/80 R14.

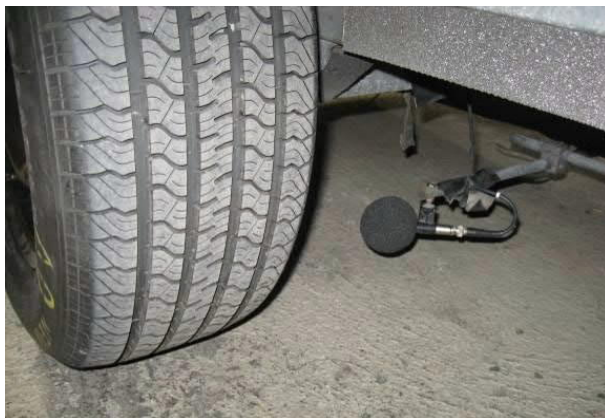
Abbildung 5. Reifen P1 mit Messmikrofon (obligatorische Mikrofonposition vorne).
